# ETUDE PREALABLE A LA REHABILITATION ECOLOGIQUE ET PAYSAGERE DU SITE DE L'ANCIEN LAC DE L'ECUREUIL

## Phase 1 : Diagnostic – Volet hydraulique

Rapport n°A111563/version D – Avril 2022

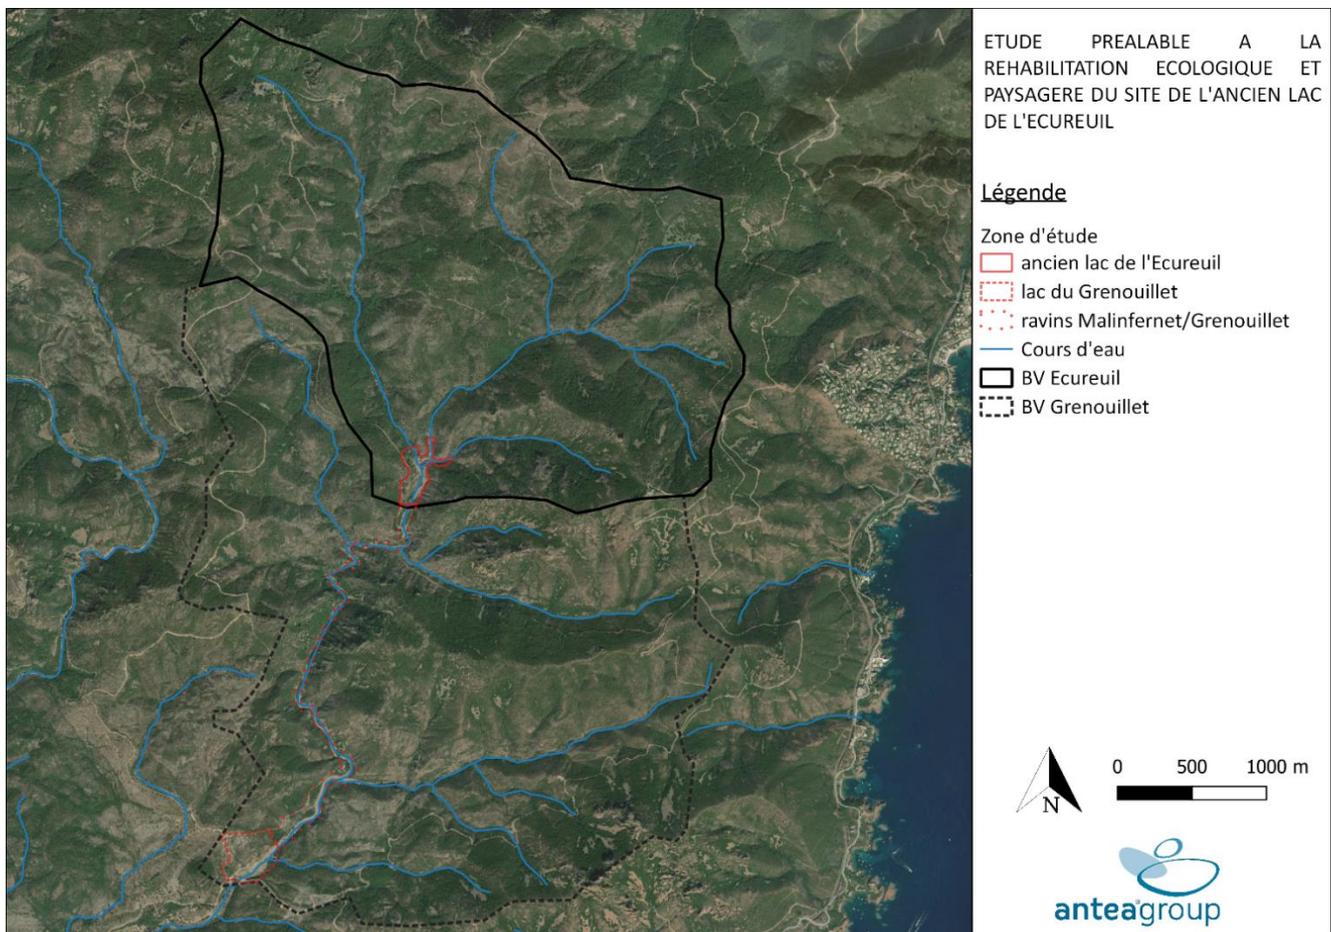
Figure 1 : Bassins versants de la zone d'étude

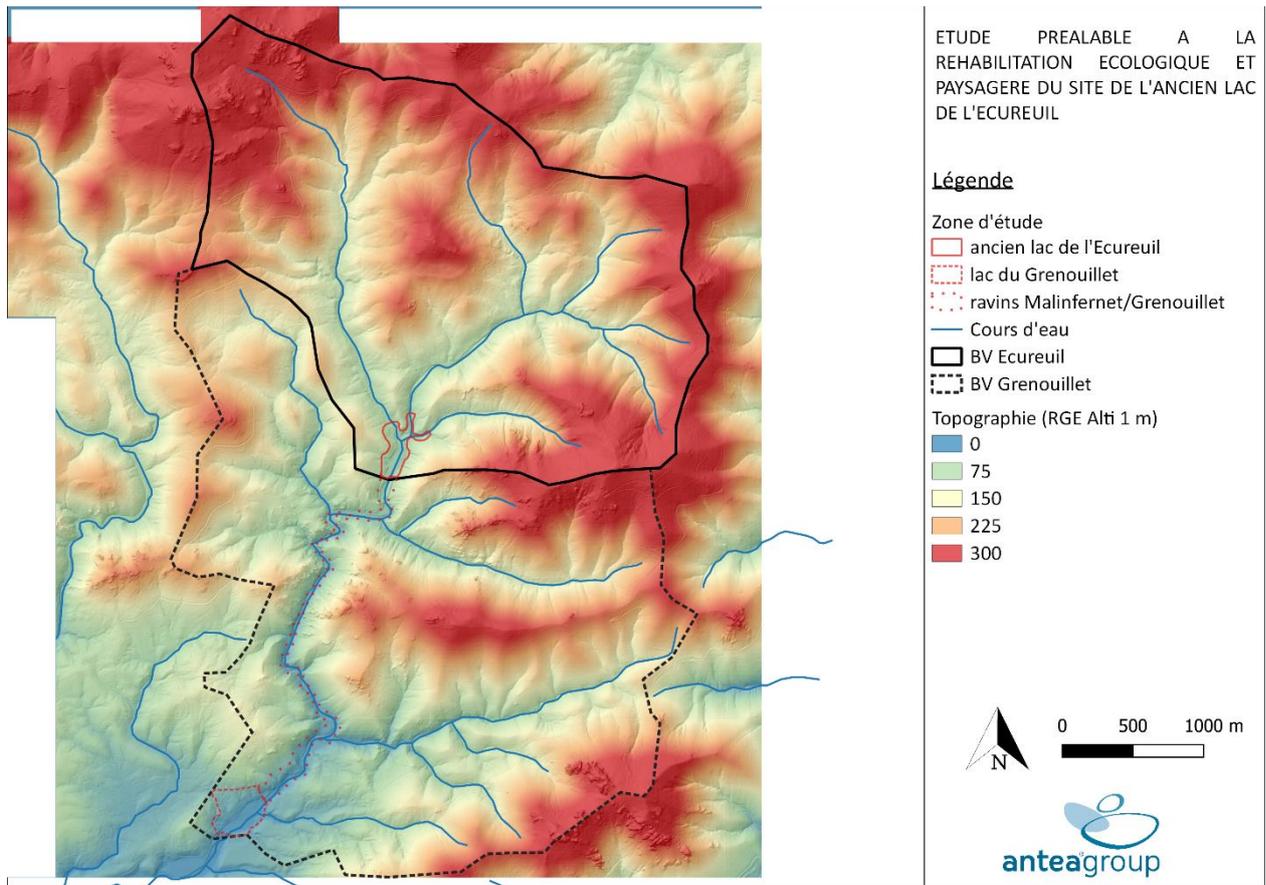
Figure 2 : Topographie du secteur d'étude - Source : RGE Alti 1 m

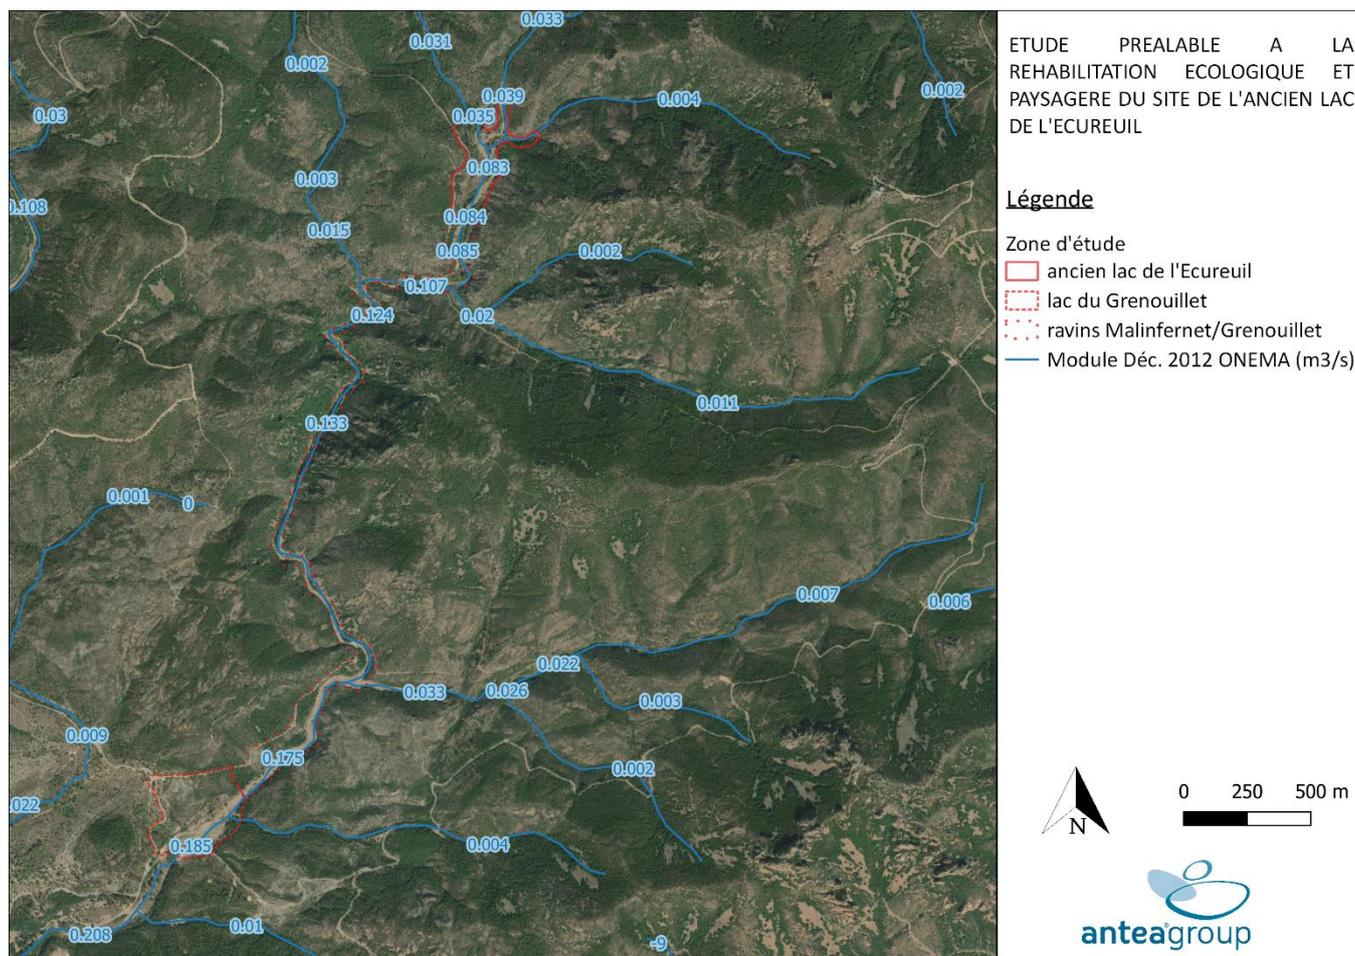
Figure 3 : Modules issus de l'étude hydrologique réalisée par l'ONEMA en 2012

Le débit varie entre 0,083 m<sup>3</sup>/s au niveau de l'ancienne retenue de l'Ecureuil et 0,185 m<sup>3</sup>/s au niveau du lac du Grenouillet.

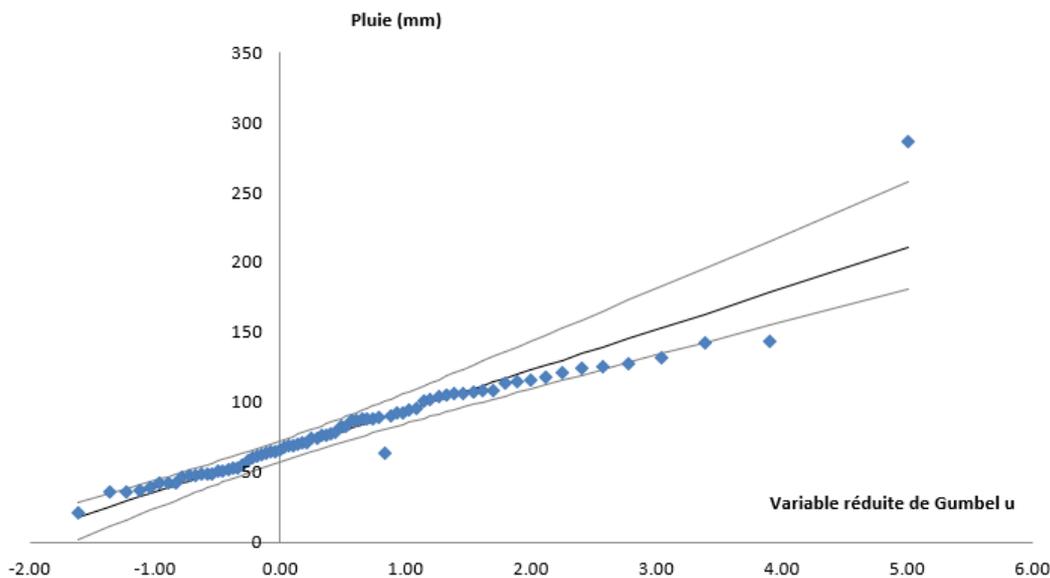
Figure 4 : Ajustement fréquentiel de Gumbel des pluies de la station du Luc (période 1946 - 2020)

Le Gradex des pluies journalières obtenu est de 29 mm.

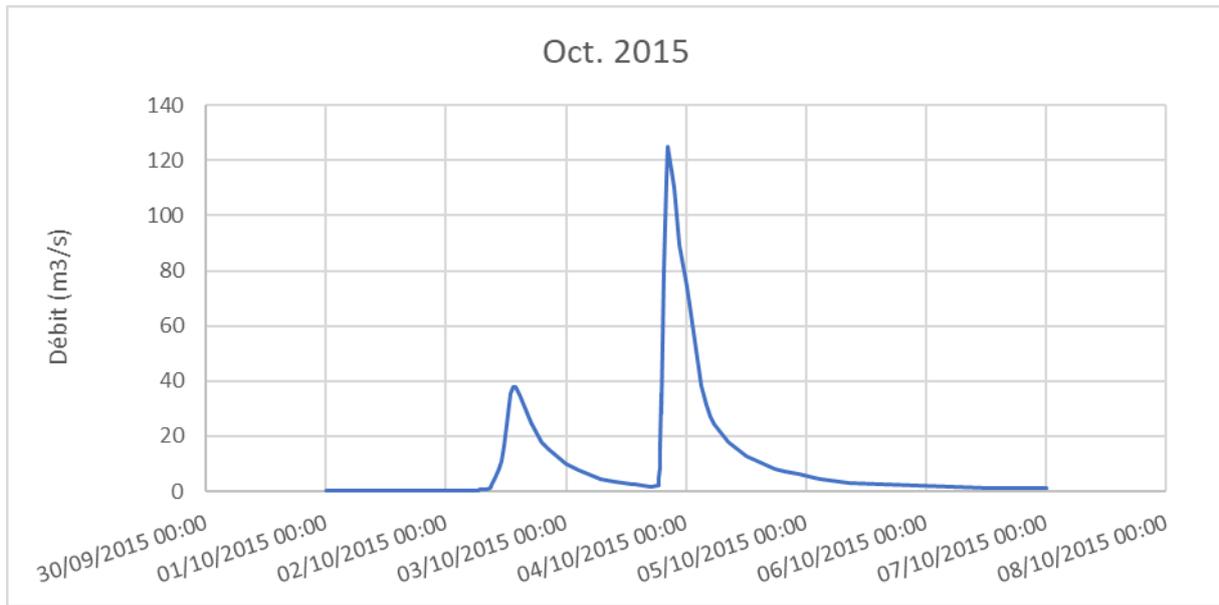
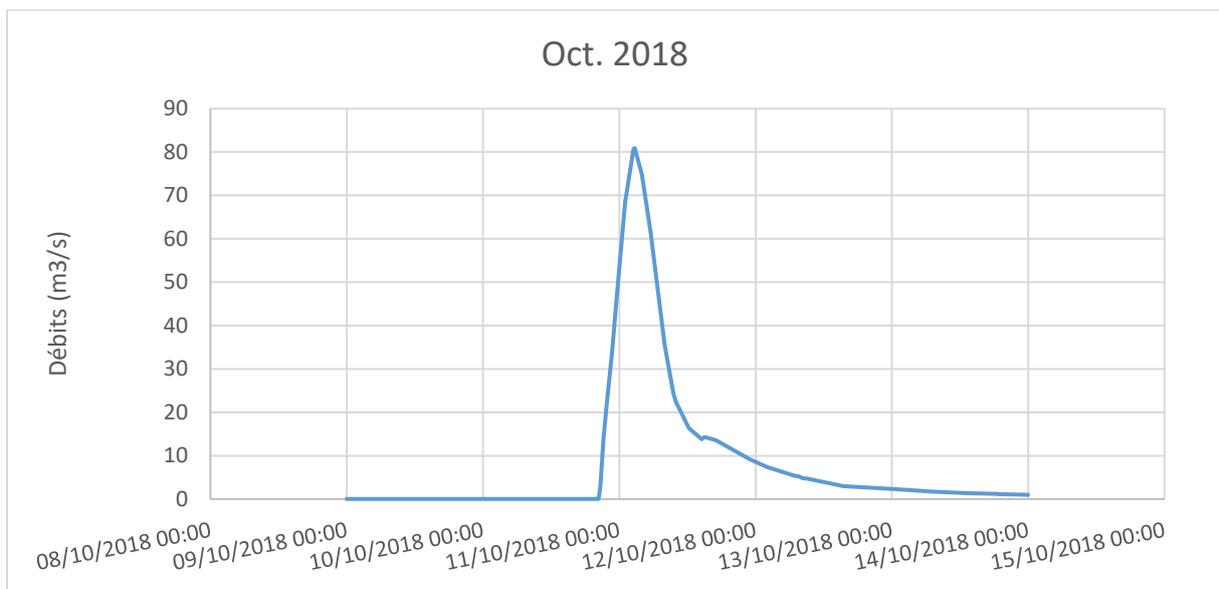
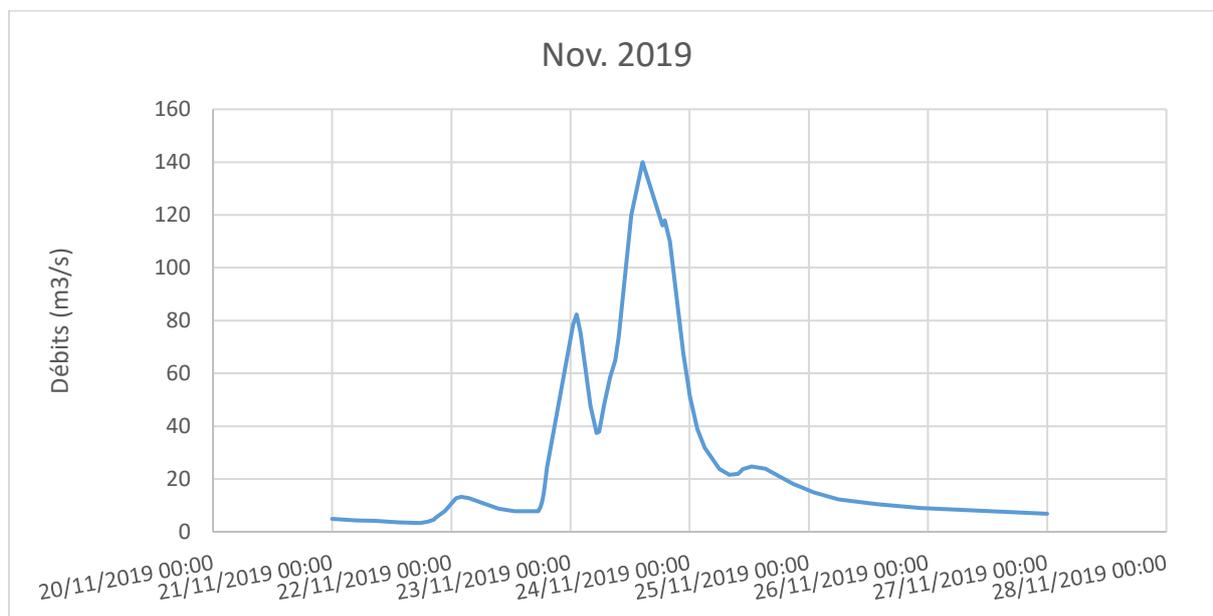
Des chroniques de débits sont disponibles à la station hydrométrique « Grenouiller ». Trois crues récentes ont été identifiées en Octobre 2015, Octobre 2018 et Novembre 2019. Elles sont présentées sur les figures suivantes :

Figure 5 : Hydrogrammes à la station « Grenouiller »

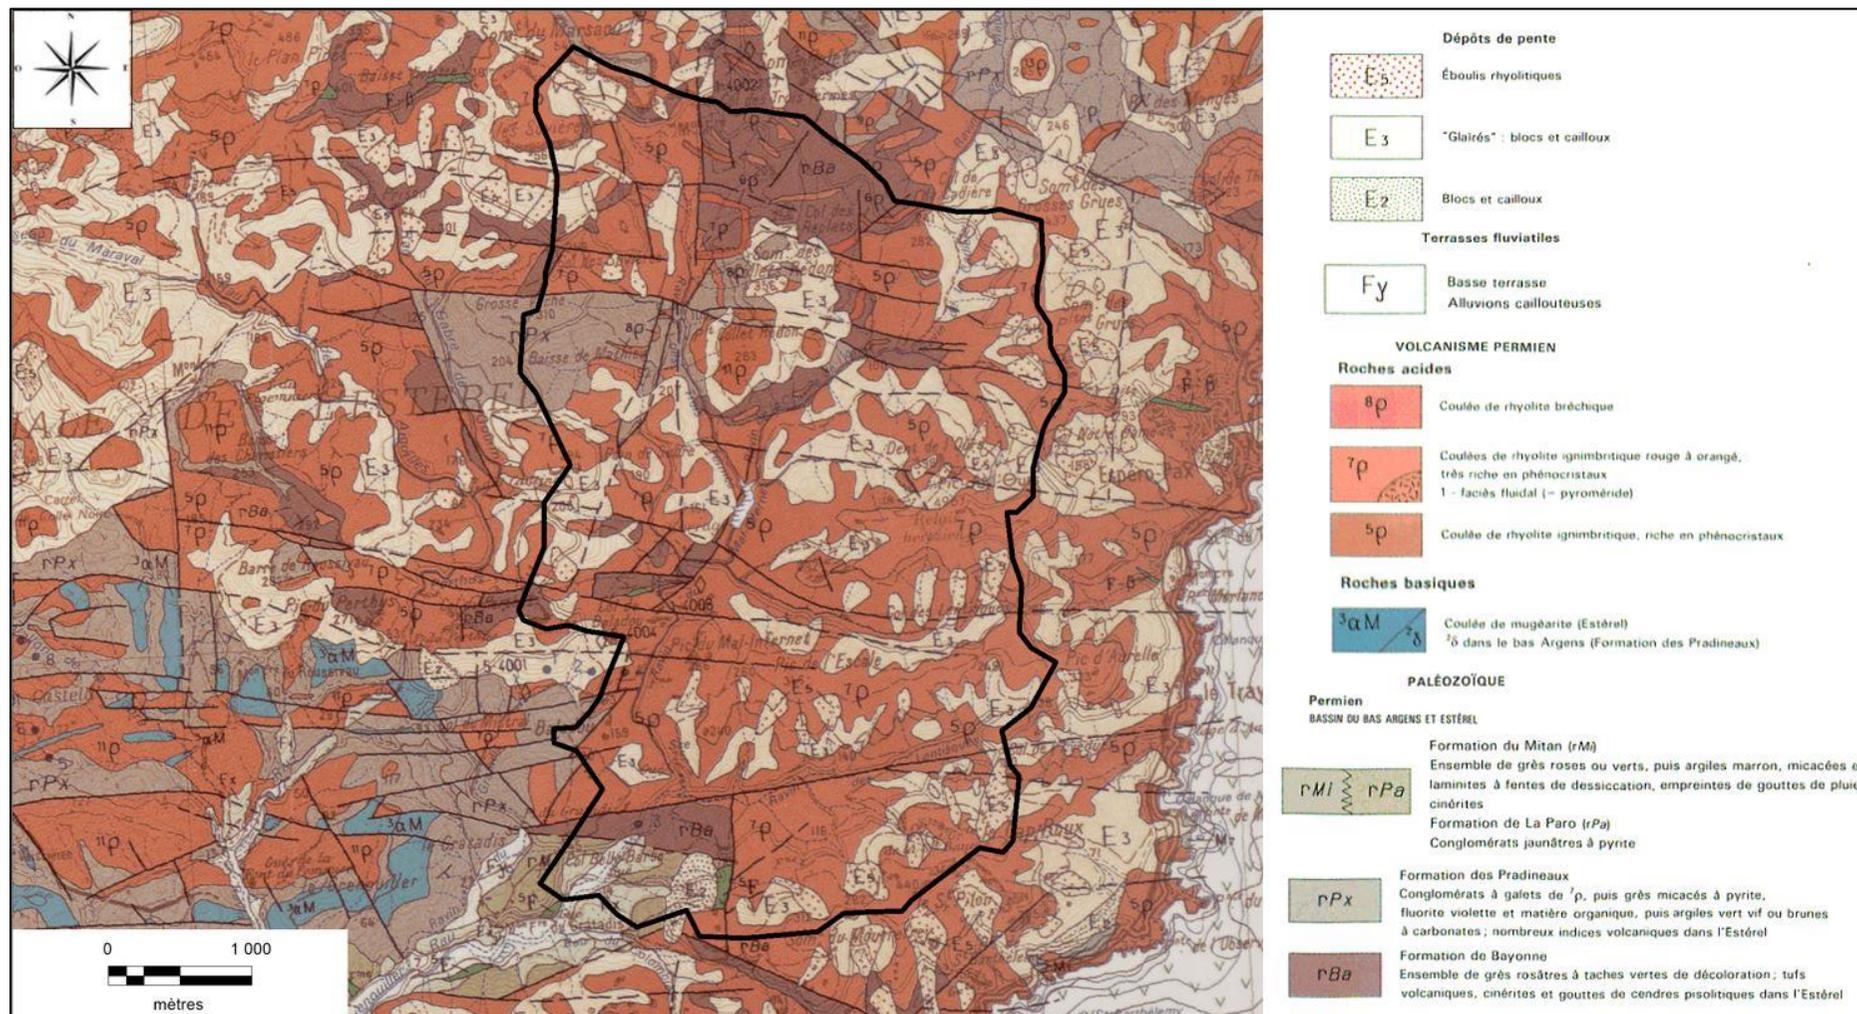
Figure 6 : Extrait de la carte géologique n°1024 « Fréjus-Cannes » (Source : Infoterre BRGM)

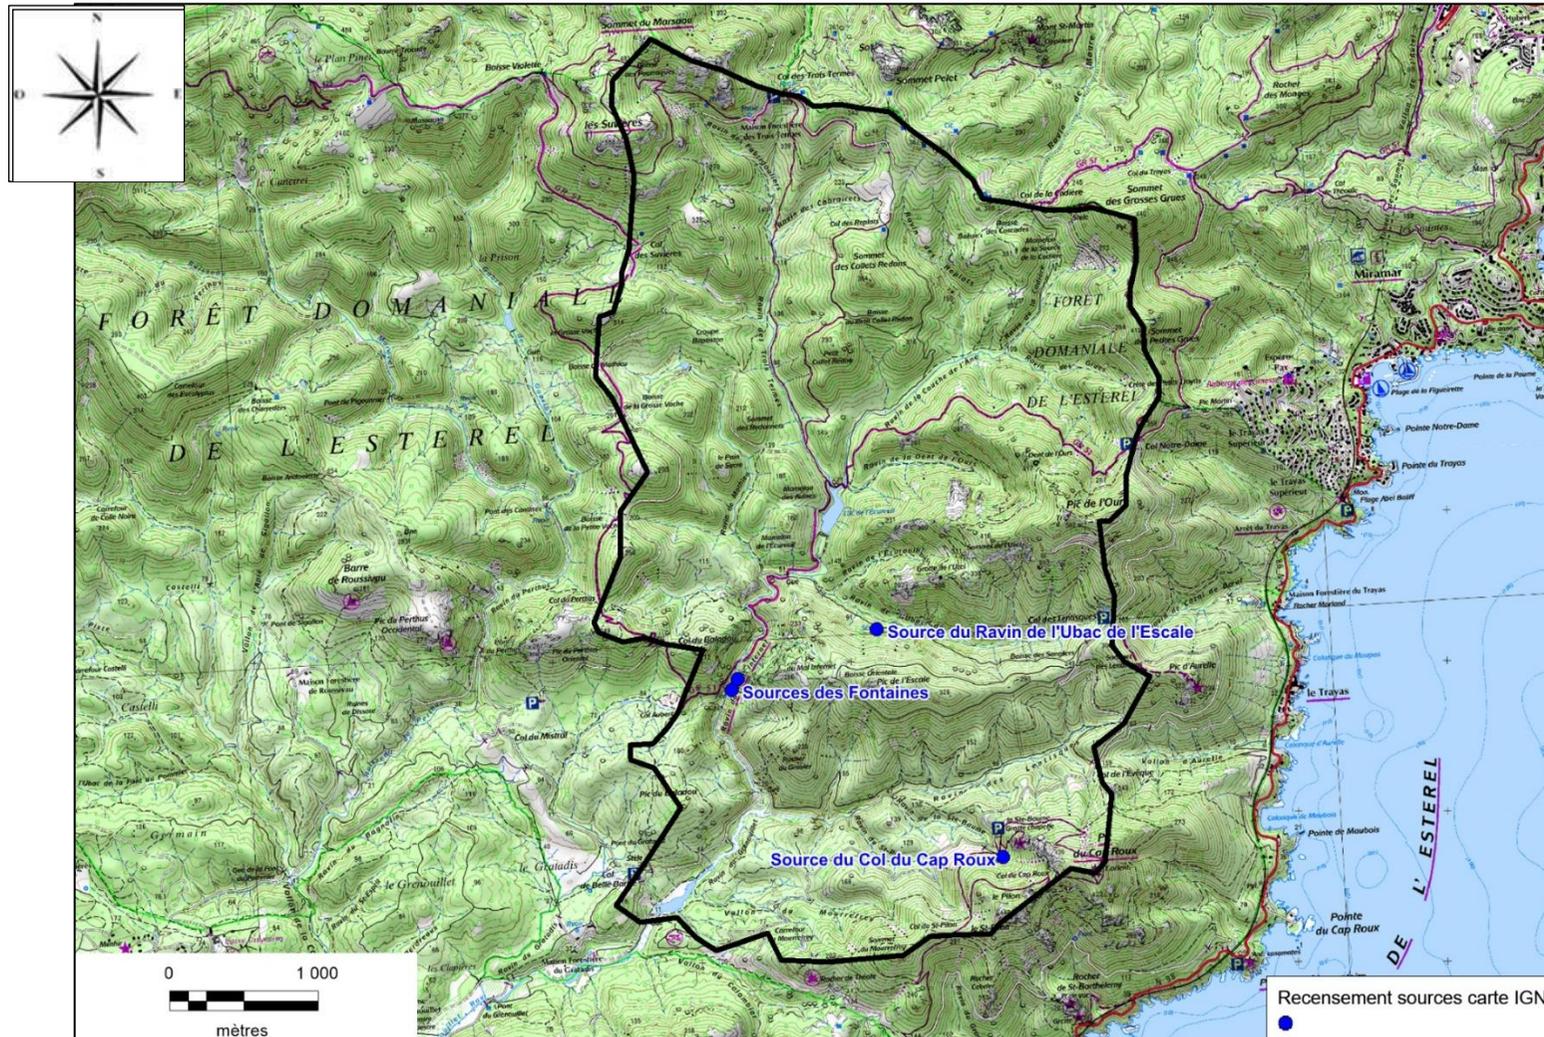
Sur l'ensemble de la zone d'étude, la banque de données du sous-sol ne recense pas de sources. Toutefois, la carte IGN indique la présence d'au moins cinq sources. Elles sont toutes localisées en aval du site de l'ancien lac de l'Ecureuil et en pied de versants rhyolitiques.

Figure 7 : Localisation des sources recensées sur la carte IGN au 1/25 000<sup>ème</sup>

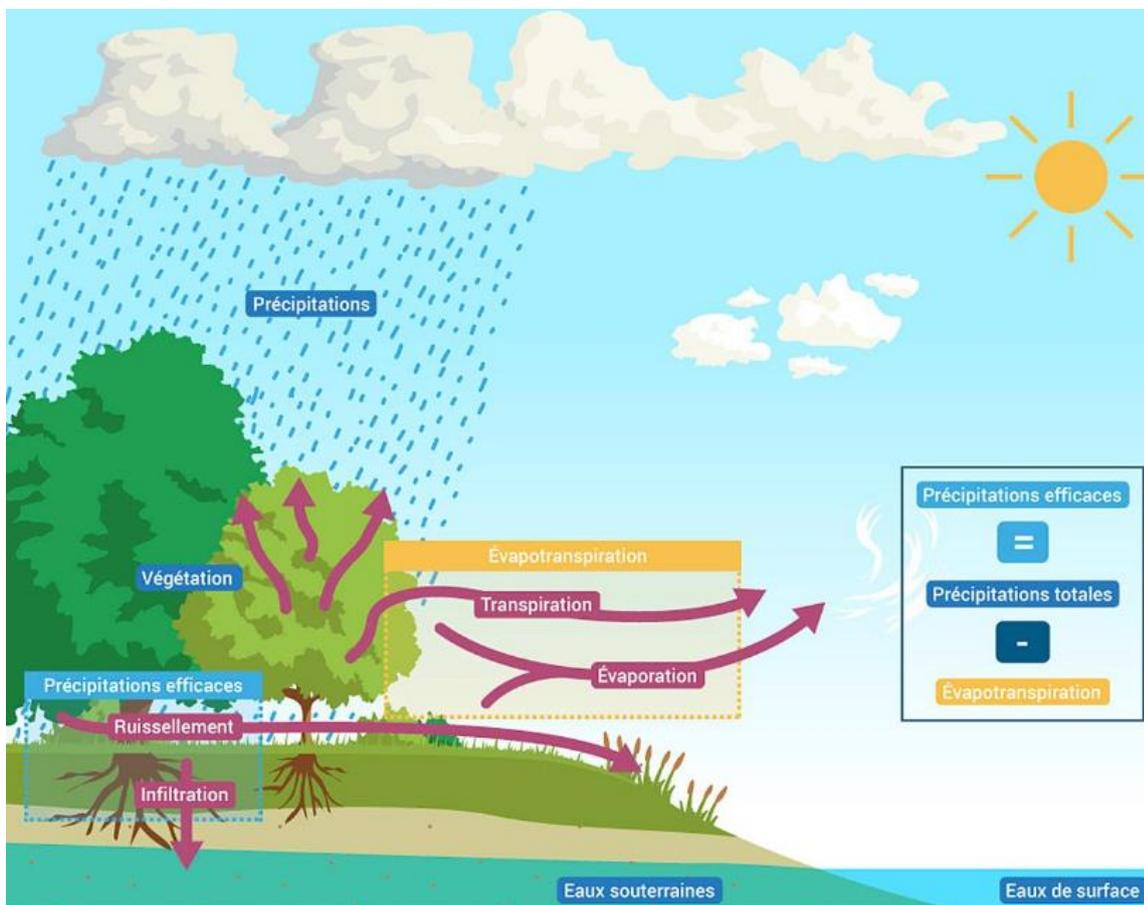
Figure 8 : Schéma de principe du bilan des flux d'eau sur un bassin versant (Source : Eau France)

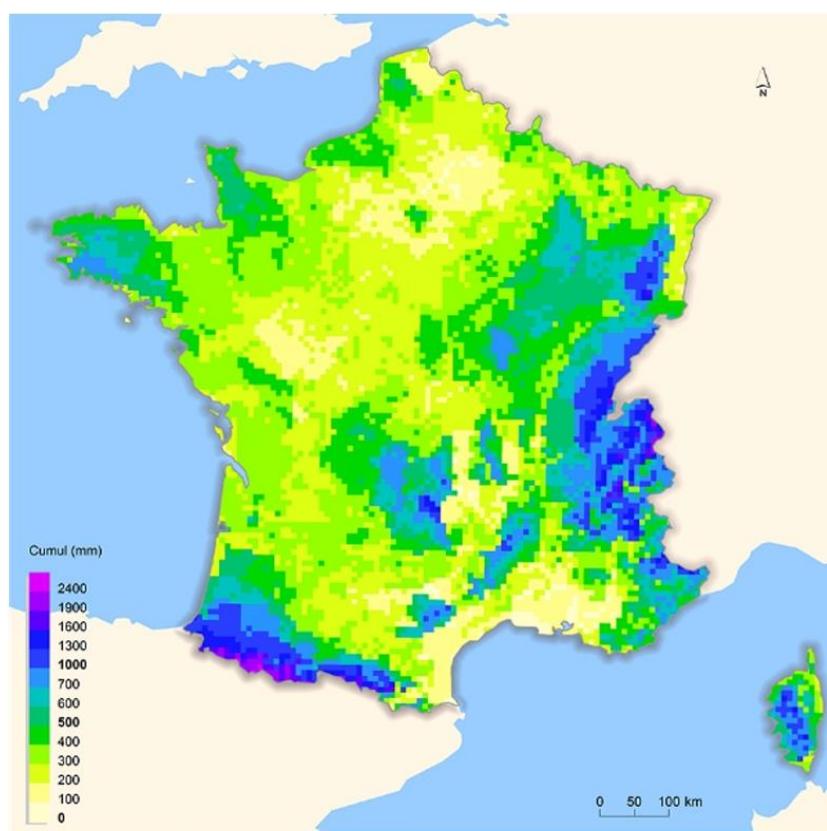
Le cumul annuel des précipitations efficaces calculé par Météo-France est reporté sur la carte ci-dessous. La maille au droit de la zone d'étude indique une pluie efficace de 400 mm/an.

Figure 9 : Calcul de la pluie efficace annuelle mm/an (Source : Météo-France)

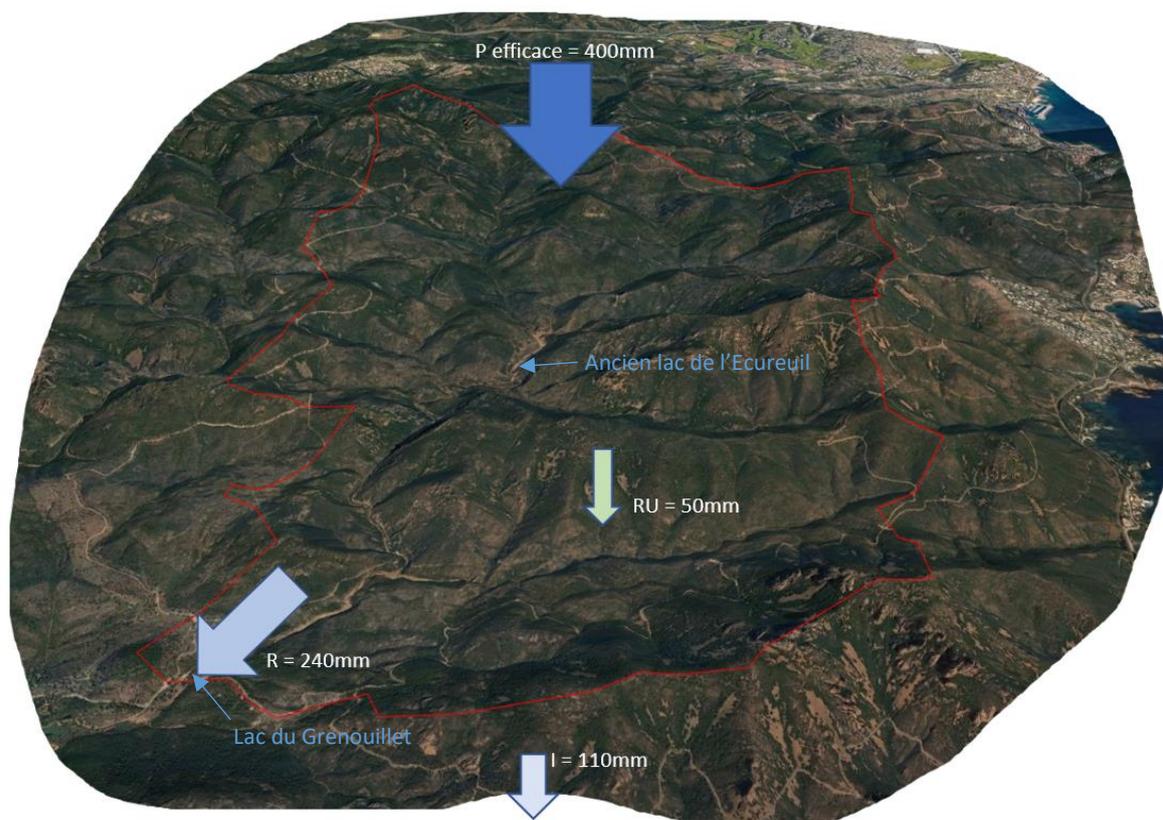
Sur la base de ce bilan hydrologique annuel, l'infiltration théorique disponible pour la recharge des eaux souterraines est de 110 mm/an.

Figure 10 : Schéma annuel des flux au niveau du bassin versant

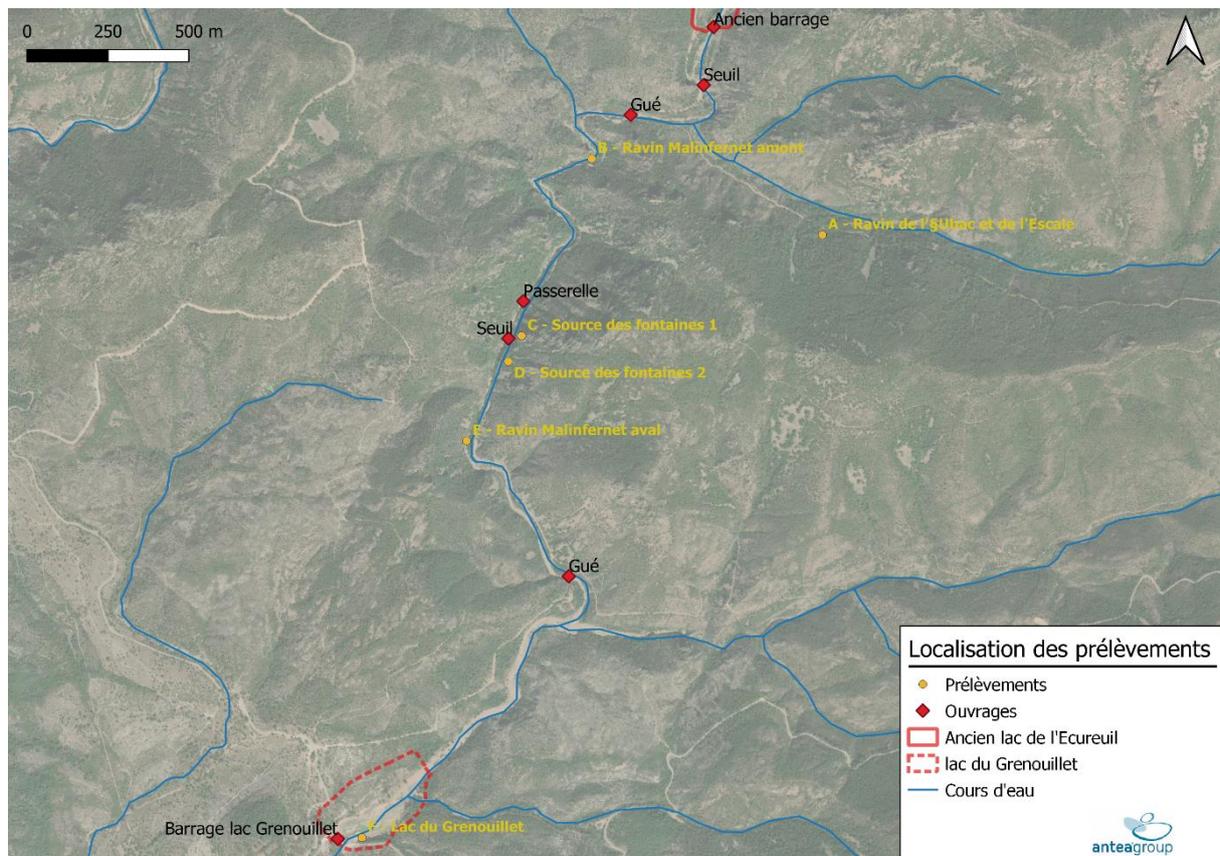
**Figure 11 : Localisation des prélèvements**

Le prélèvement A a été réalisé au niveau de la source du Ravin de l'Ubac de l'Escale, le B du Ravin du Mal Infernet amont, le C de la source des Fontaines 1, le D de la source des Fontaines 2, le E du Ravin Mal Infernet aval et le F du lac du Grenouillet.

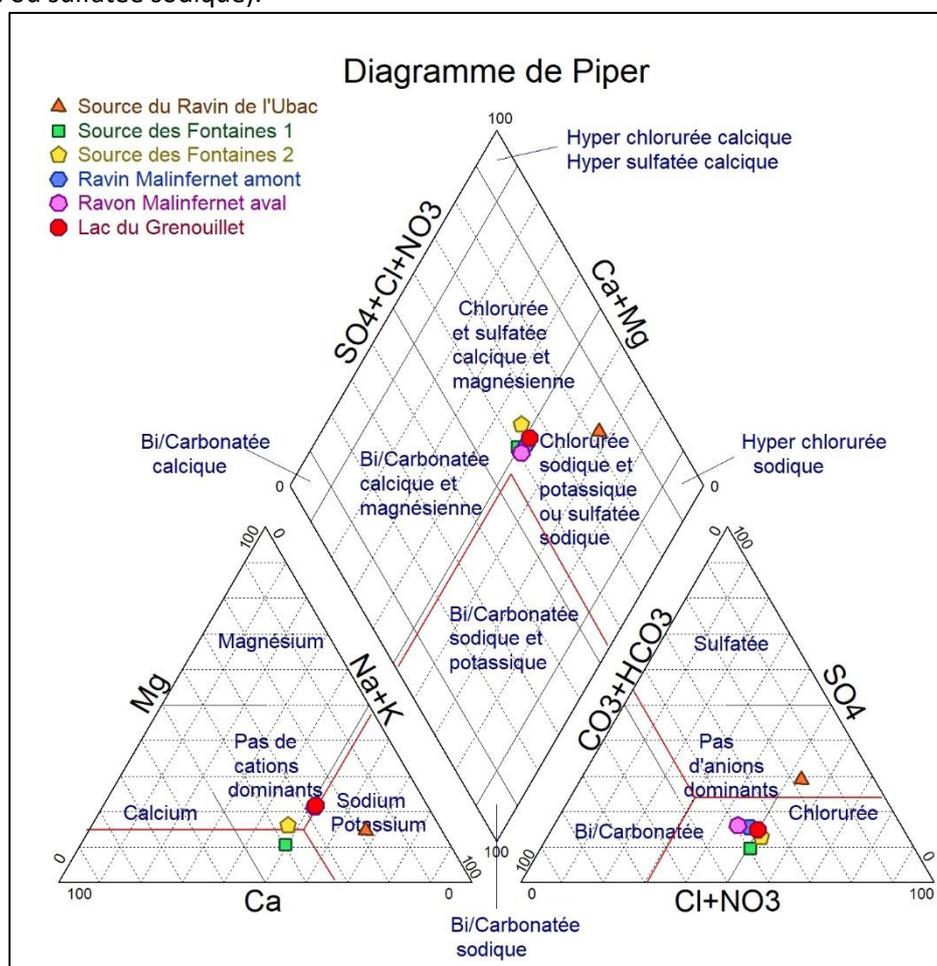
Seule la source du ravin de l'Ubac de l'Escale a un faciès bien déterminé (chlorurée sodique ou potassique ou sulfatée sodique).

Figure 12 : Diagramme de Piper des eaux prélevées

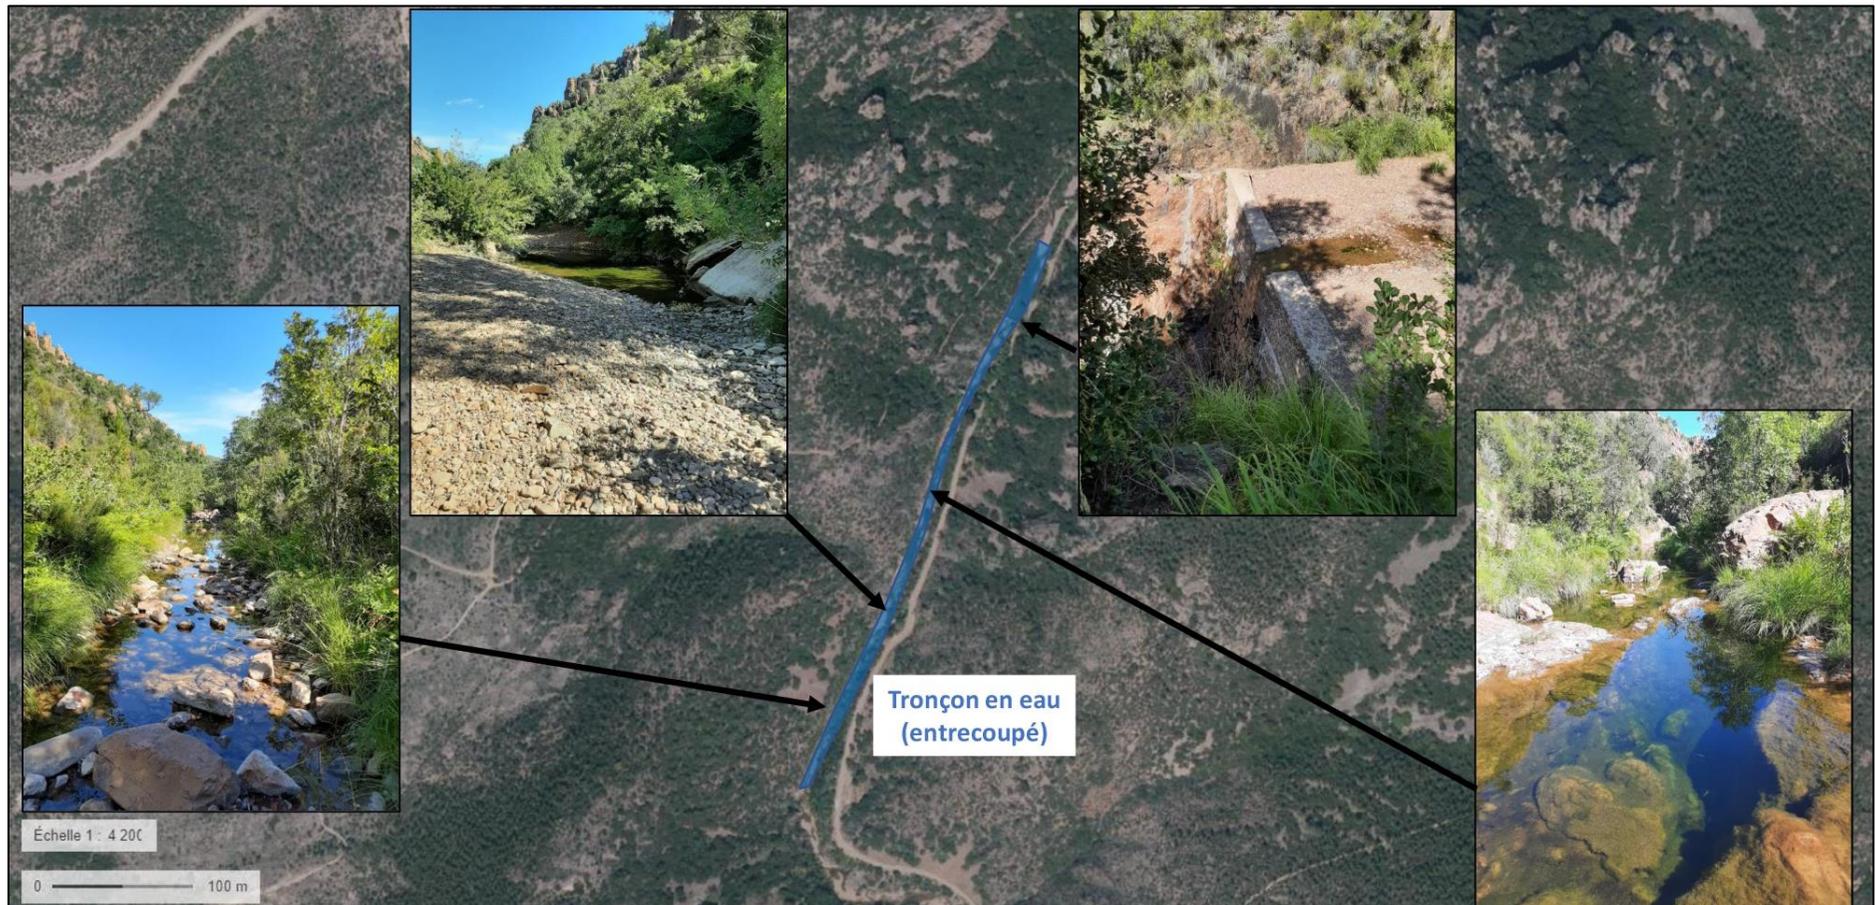
De manière générale, le tronçon du cours d'eau présenté dans la figure ci-dessous était plus ou moins en eau. A certains endroits, les eaux s'écoulaient au sein des alluvions déposés au fond du ruisseau et n'étaient pas visibles en surface. En revanche, les endroits plus ou moins creusés dans les alluvions ainsi que les tronçons où la roche est à l'affleurement étaient caractérisés par la présence d'eau.

Figure 13 : Tronçon du cours d'eau en eau

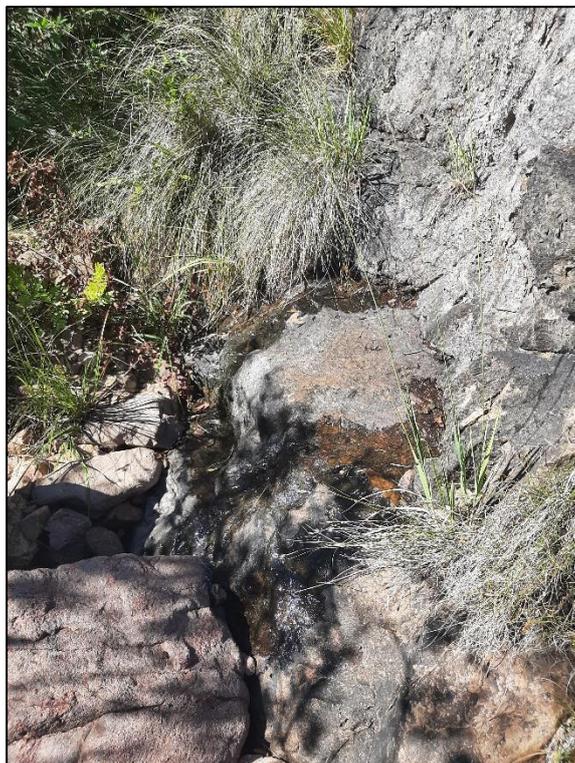
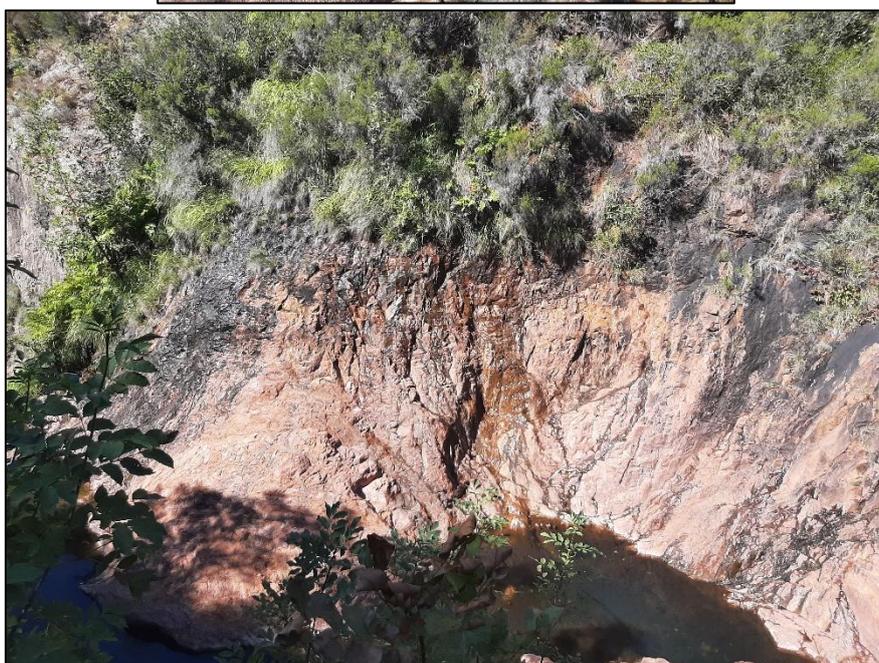
Il est à noter que des précipitations sont tombées cinq jours avant la visite de site. Celles-ci ont été « retrouvées » en forme de suintements au niveau des berges rocheuses du ruisseau. Comme indiqué plus haut, une partie des précipitations s'infiltré dans la partie sub-superficielle du terrain et, en suivant la pente, trouve son exutoire dans les endroits topographiques bas. Ces suintements sont très faibles, mais contribuent à l'alimentation du ruisseau.

Figure 14 : Exemple de suintements d'eau au niveau des berges rocheuses du ruisseau

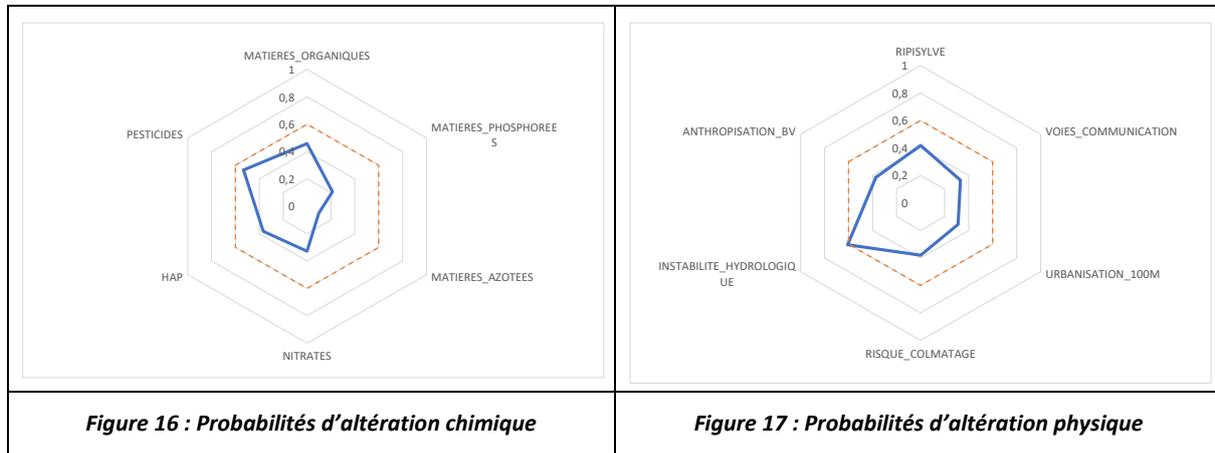
Les probabilités ne sont considérées comme significatives qu'au-delà de 0,5 - 0,6 (trait pointillé orange). Les graphiques montrent que le peuplement est surtout influencé par l'instabilité des écoulements.

Dans une moindre mesure, les probabilités d'altération chimique montrent aussi que le peuplement pourrait être impacté par les pesticides. Ces altérations pourraient influencer les taxons de haut groupe indicateur (sup. à 5) et favoriser les organismes ovovivipares c'est-à-dire les pontes protégées des altérations de la qualité de l'eau. Il est toutefois difficile de trouver l'origine de cette altération ; le relargage temporaire de boues issues de l'ancienne retenue peut être avancé.

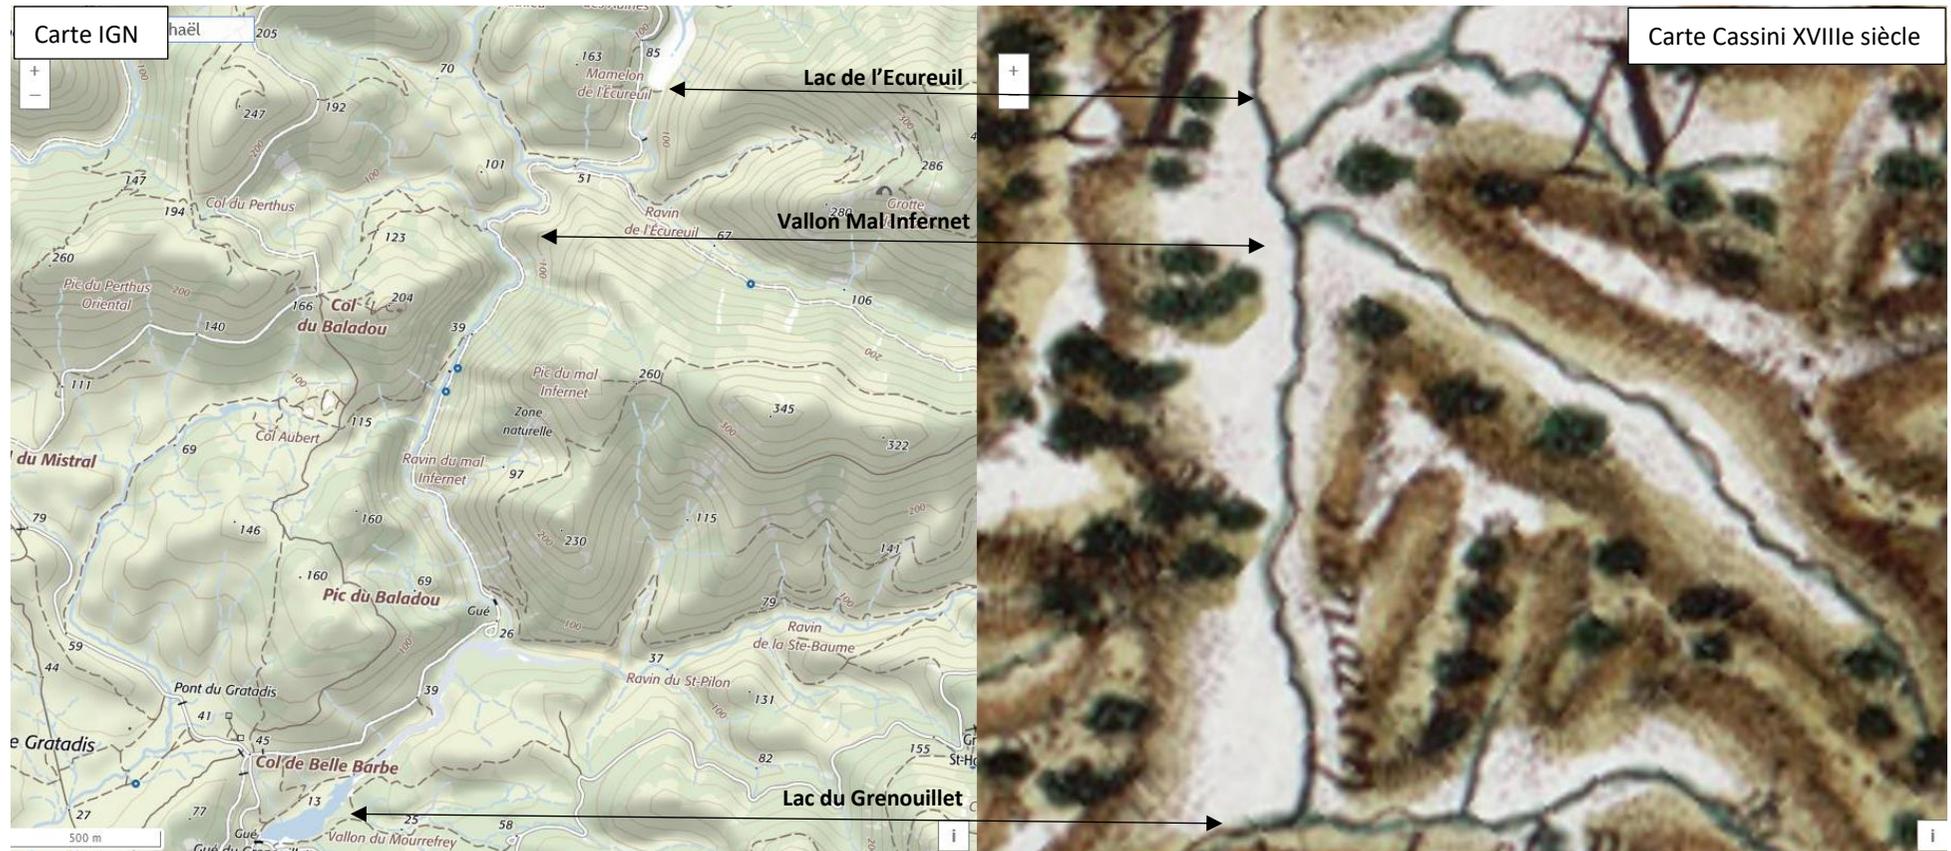
Figure 18 : Comparaison avec la carte de Cassini (XVIII<sup>e</sup> siècle) (Source : IGN)

La carte de Cassini est assez peu précise à cet endroit. Le cours d'eau de l'époque apparaît moins méandreux, probablement dû à une précision moindre du tracé.

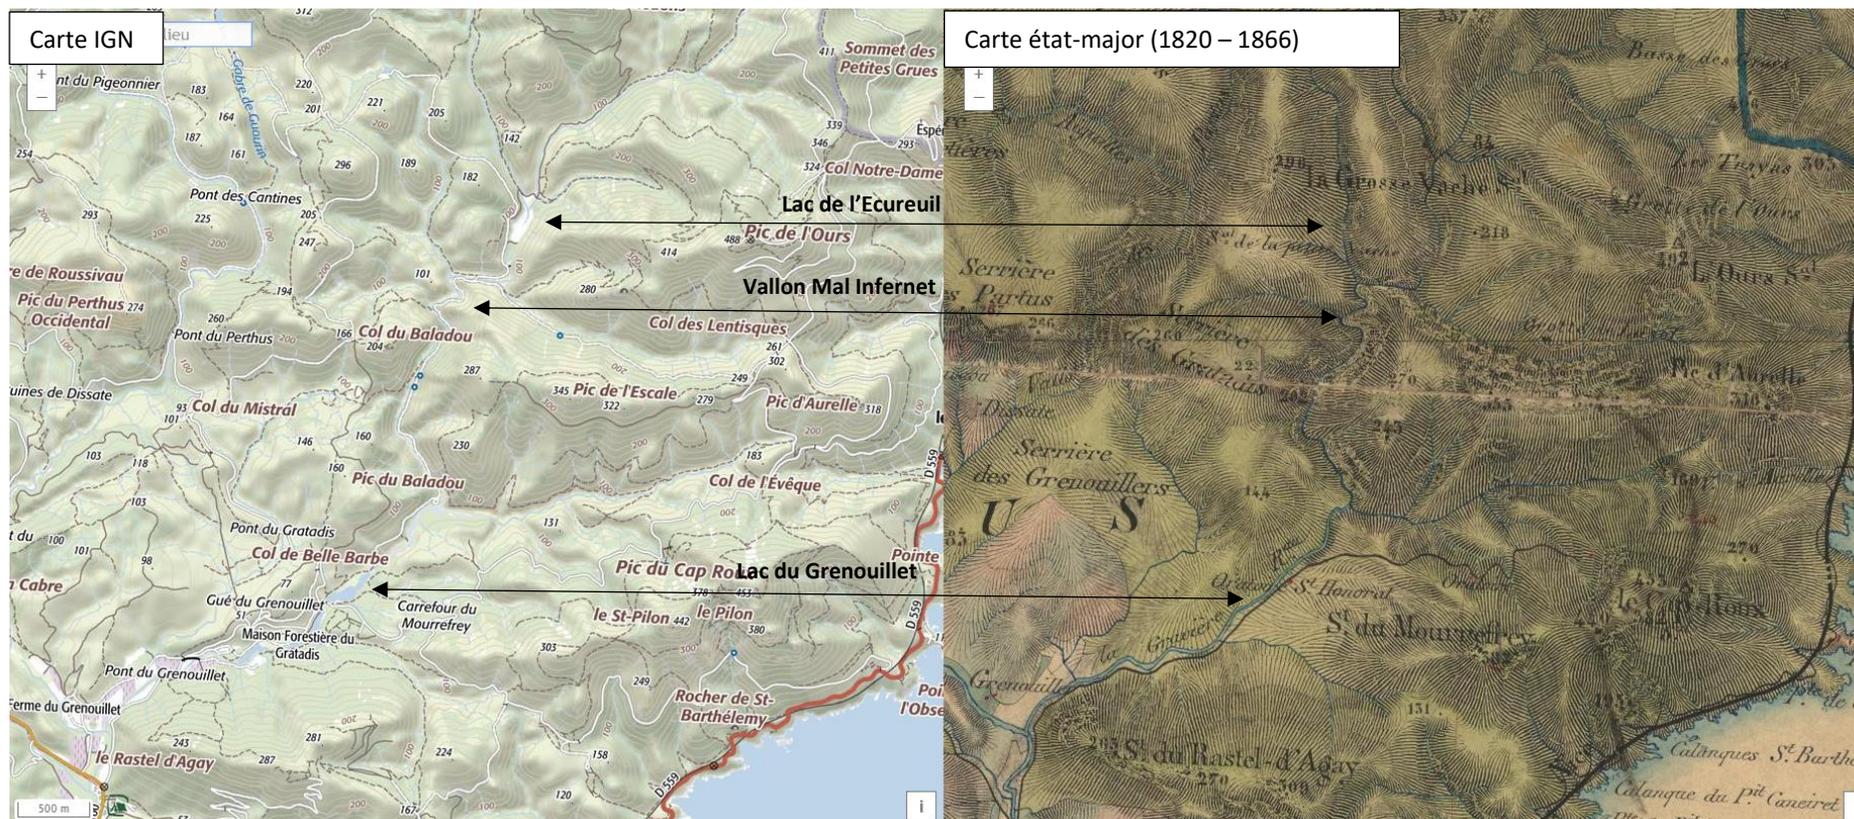
Figure 19 : Comparaison de la carte IGN avec la carte d'Etat-Major (1820-1866) (Source : IGN)

La carte d'Etat-Major (1820-1866) a une meilleure précision que celle de Cassini. On retrouve le tracé actuel avec ses différents méandres. Le barrage de l'Ecureuil n'est pas construit à cette époque. Le cours d'eau à ce niveau est très encaissé.
