# ETUDE PREALABLE A LA REHABILITATION ECOLOGIQUE ET PAYSAGERE DU SITE DE L'ANCIEN LAC DE L'ECUREUIL

## Phase 1 : Diagnostic – Volet hydraulique

Rapport n°A111563/version D – Avril 2022

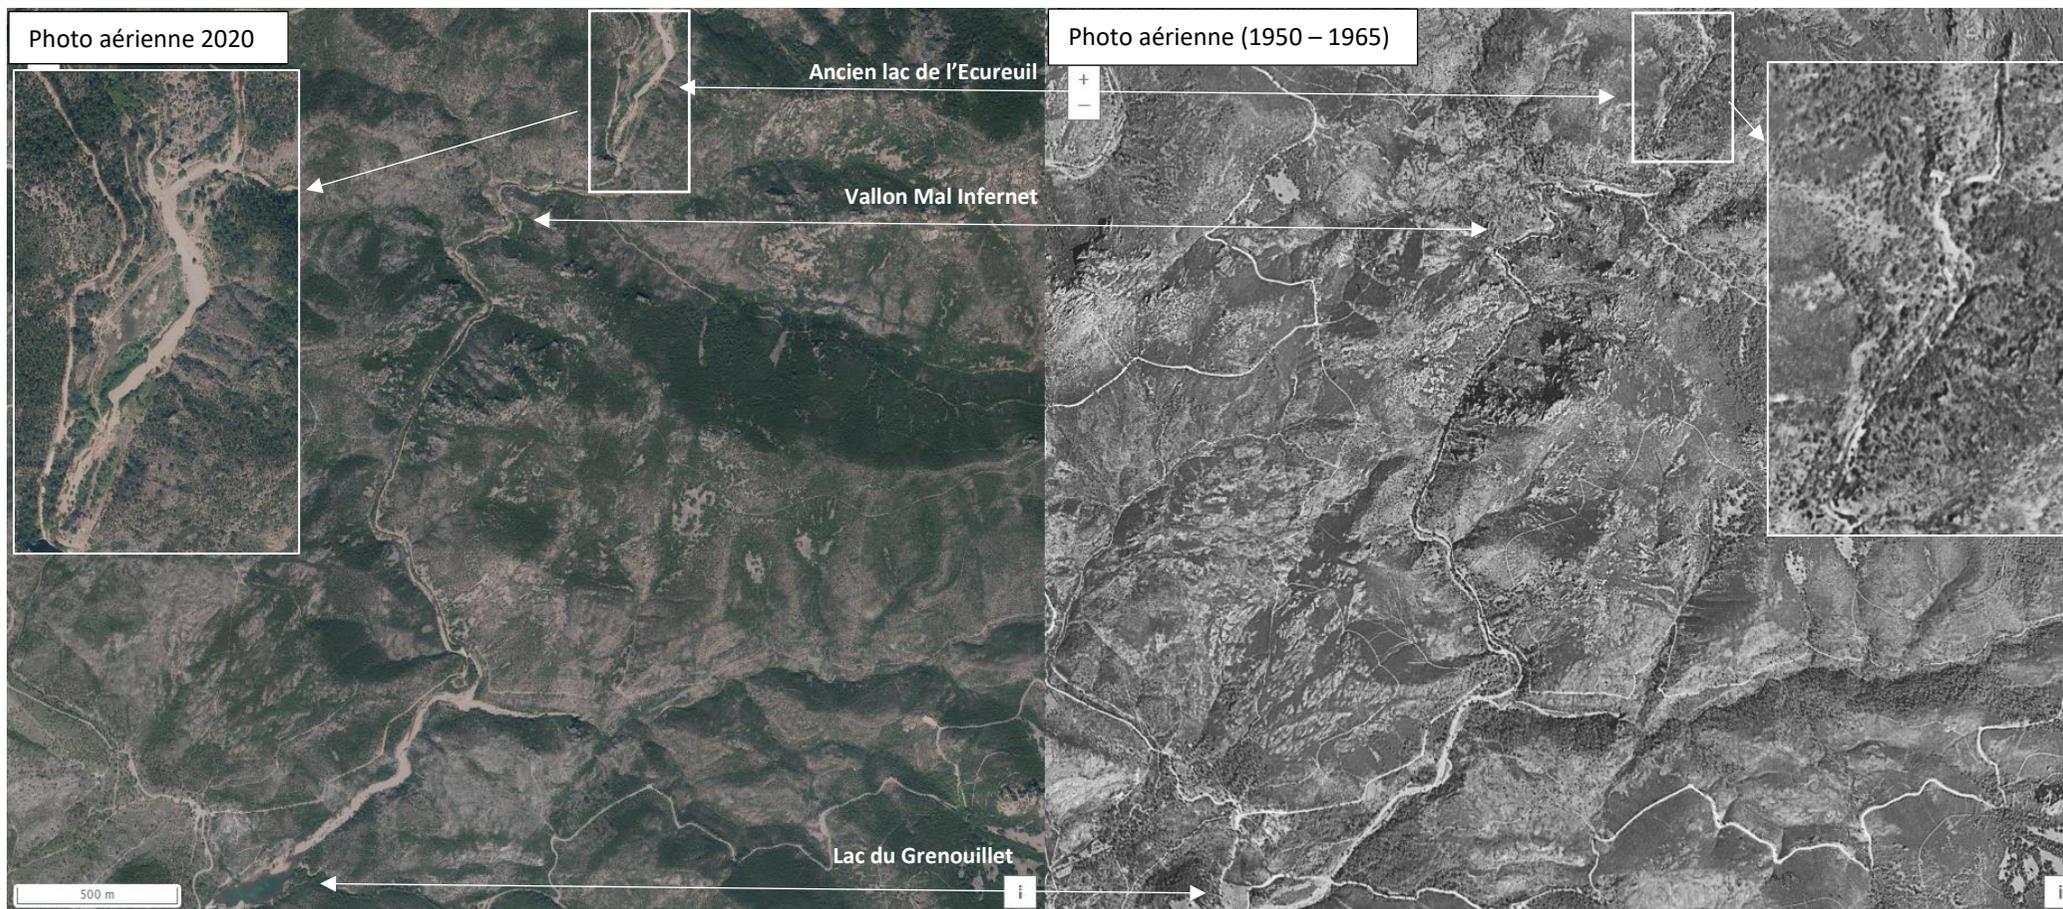
Figure 20 : Comparaison de l'état actuel (photographie aérienne 2020) avec les clichés anciens (1950-1965) (Source : IGN)

Les photographies aériennes de 1950-1965 ne montrent que peu de différences dans la morphologie globale du cours d'eau avec ce qui est observable aujourd'hui mis à part au niveau de l'ancienne retenue de l'Ecureuil où on note un élargissement du cours d'eau. Il s'agit de la trace de l'ancienne retenue (lit moyen relativement plat et large, alors que par le passé, le lit du cours d'eau restait étroit et les berges très végétalisées).

Il est à noter que les traversées de cours d'eau étaient déjà présentes à cette époque. La présence du seuil est, quant à elle difficile, à visualiser (trop faible qualité d'image). Bien que la mobilité latérale du cours d'eau semble faible au vu du contexte topographique (cours d'eau très encaissé entre deux versants), ces traversées constituent des points durs, contribuant dans une faible mesure à limiter la mobilité latérale du cours d'eau.

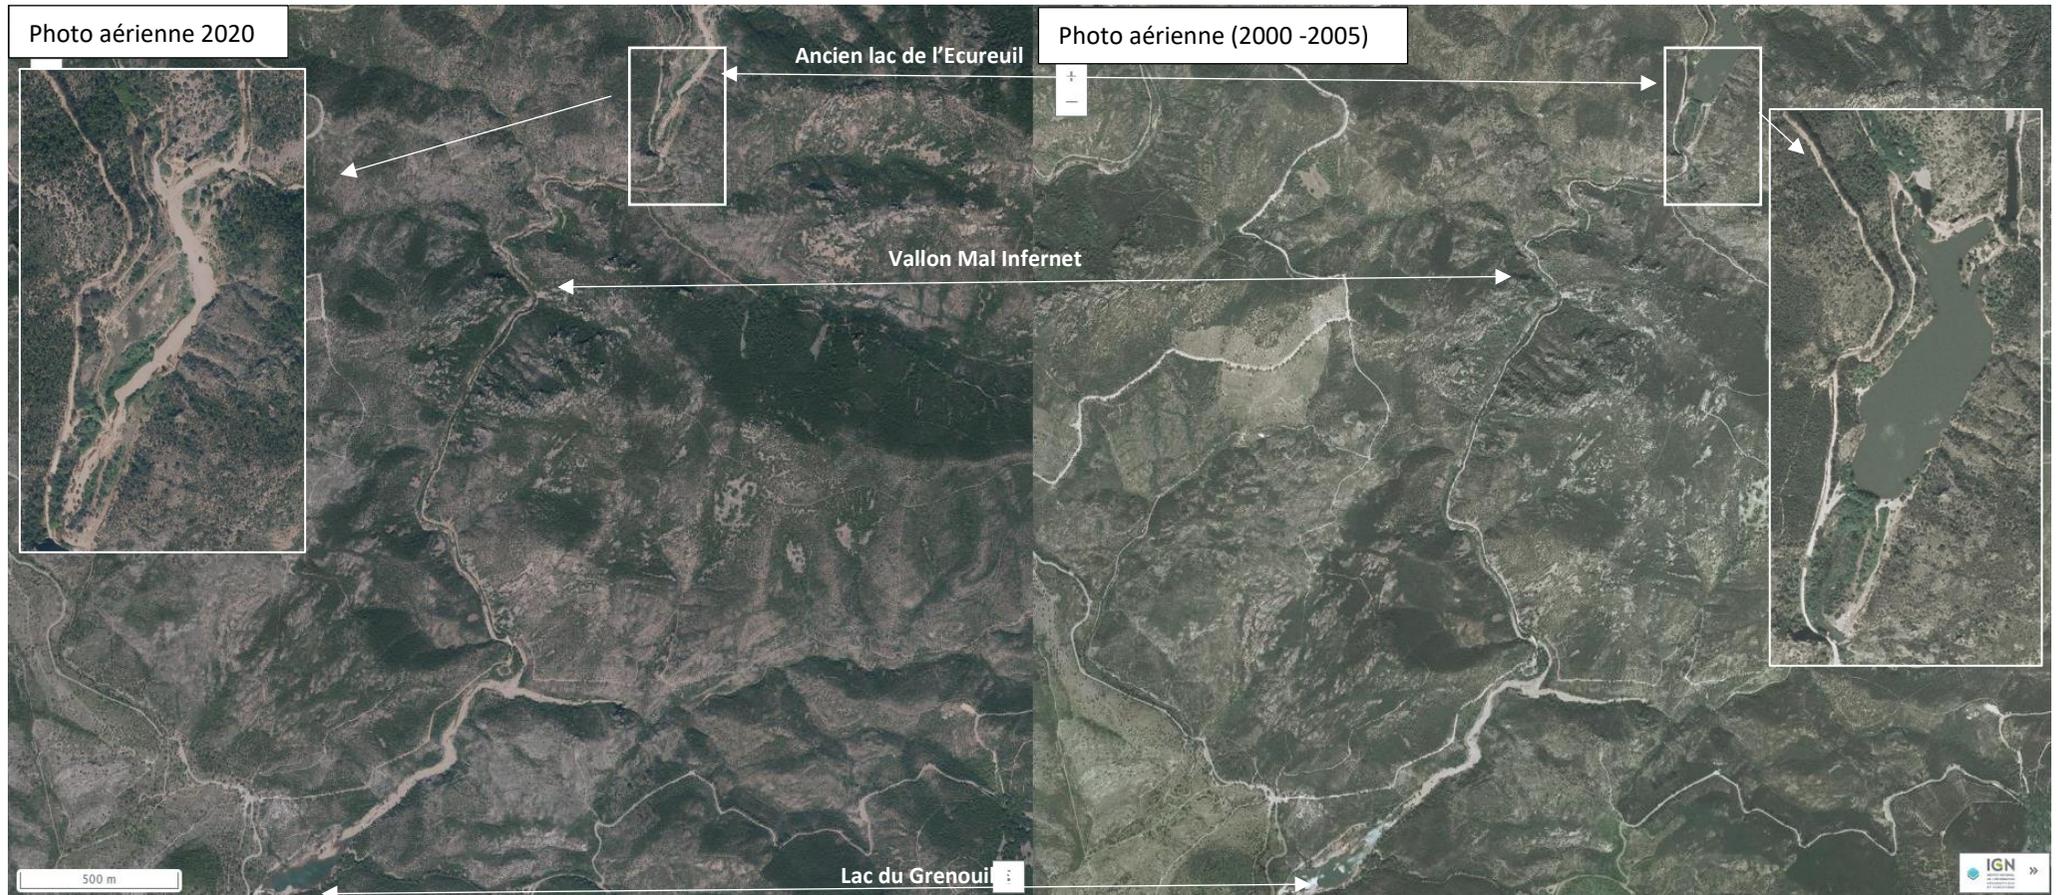
Figure 21 : Comparaison de l'état actuel (photographie aérienne 2020) avec les photographies aériennes (2000-2005) (Source : IGN)

Les photographies aériennes entre 2000 et 2005 permettent de visualiser le barrage et le lac de l'Ecureuil (construction en 1969 et déconstruction en 2009). Le cours d'eau en aval du barrage reste sensiblement similaire, à ceci-près que moins de zones de dépôts sédimentaires dans le cours d'eau sont constatés

via la présence du barrage de l'Ecureuil. Cet effet, biaisé par les différences de condition hydrologique, est lié à la présence de l'ouvrage, bloquant les sédiments vers l'aval.

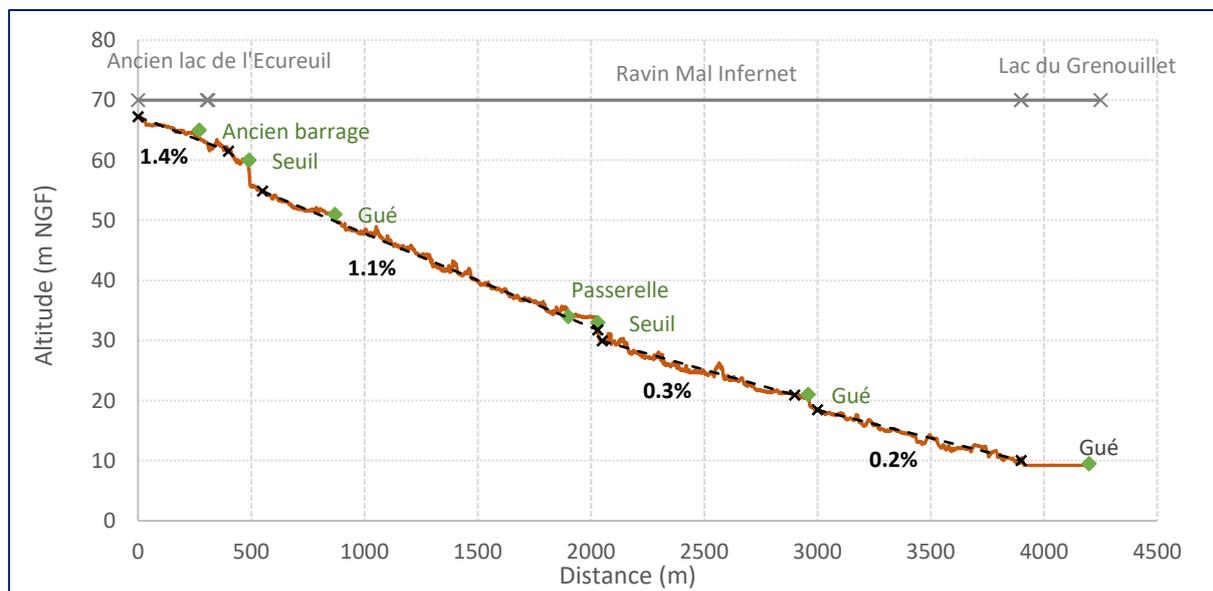
- la pente de la ligne d'énergie a été approximée à la pente de la section  $J = I$ .  
La pente du cours d'eau est issue des données topographiques RGE Alti au pas de 1 m acquises dans le cadre de l'étude ;

Figure 22 : Profil en long

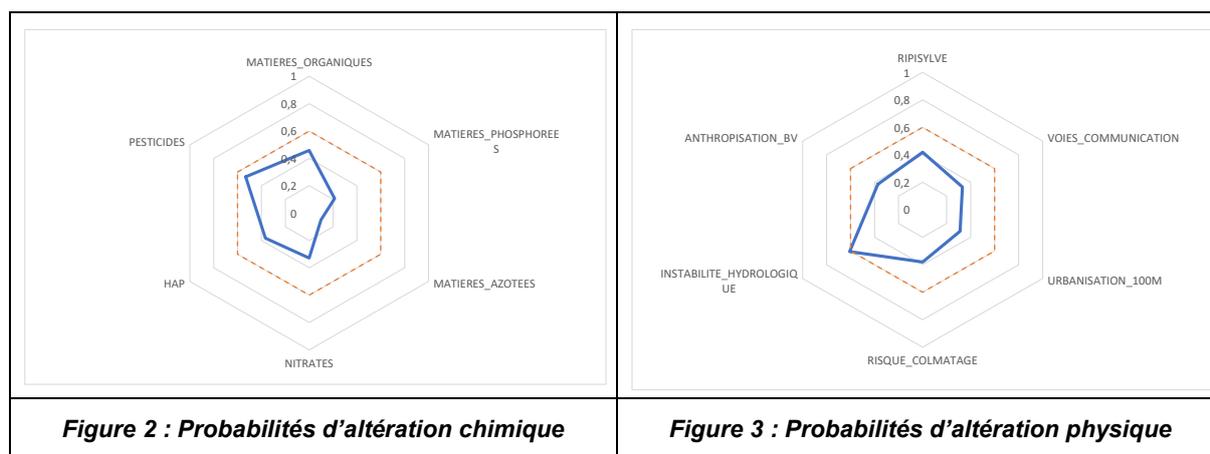
Les probabilités ne sont considérées comme significatives qu'au-delà de 0,5 – 0,6 (trait pointillé orange). Les graphiques montrent que le peuplement est surtout influencé par l'instabilité des écoulements.

A moindre mesure, les probabilités d'altération chimique montrent aussi que le peuplement pourrait être impacté par les pesticides. Ces altérations pourraient influencer les taxons de haut groupe indicateur (sup. à 5) et favoriser les organismes ovovivipares c'est-à-dire les pontes protégées des altérations de la qualité de l'eau. Il est toutefois difficile de trouver l'origine de cette altération, peut-être par le relargage temporaire de boues issues de l'ancienne retenue.
